ASPECTOS CONSTRUCTIVOS PUESTOS DE MANIFIESTO EN LA RESTAURACIÓN DEL PARK GÜELL DE BARCELONA

(CONSTRUCTIVE ASPECTS UNVEILED IN THE RESTORATION OF THE PARK GÜELL IN BARCELONA)

Josep Rovira i Pey, Arquitecto.

Park Güell

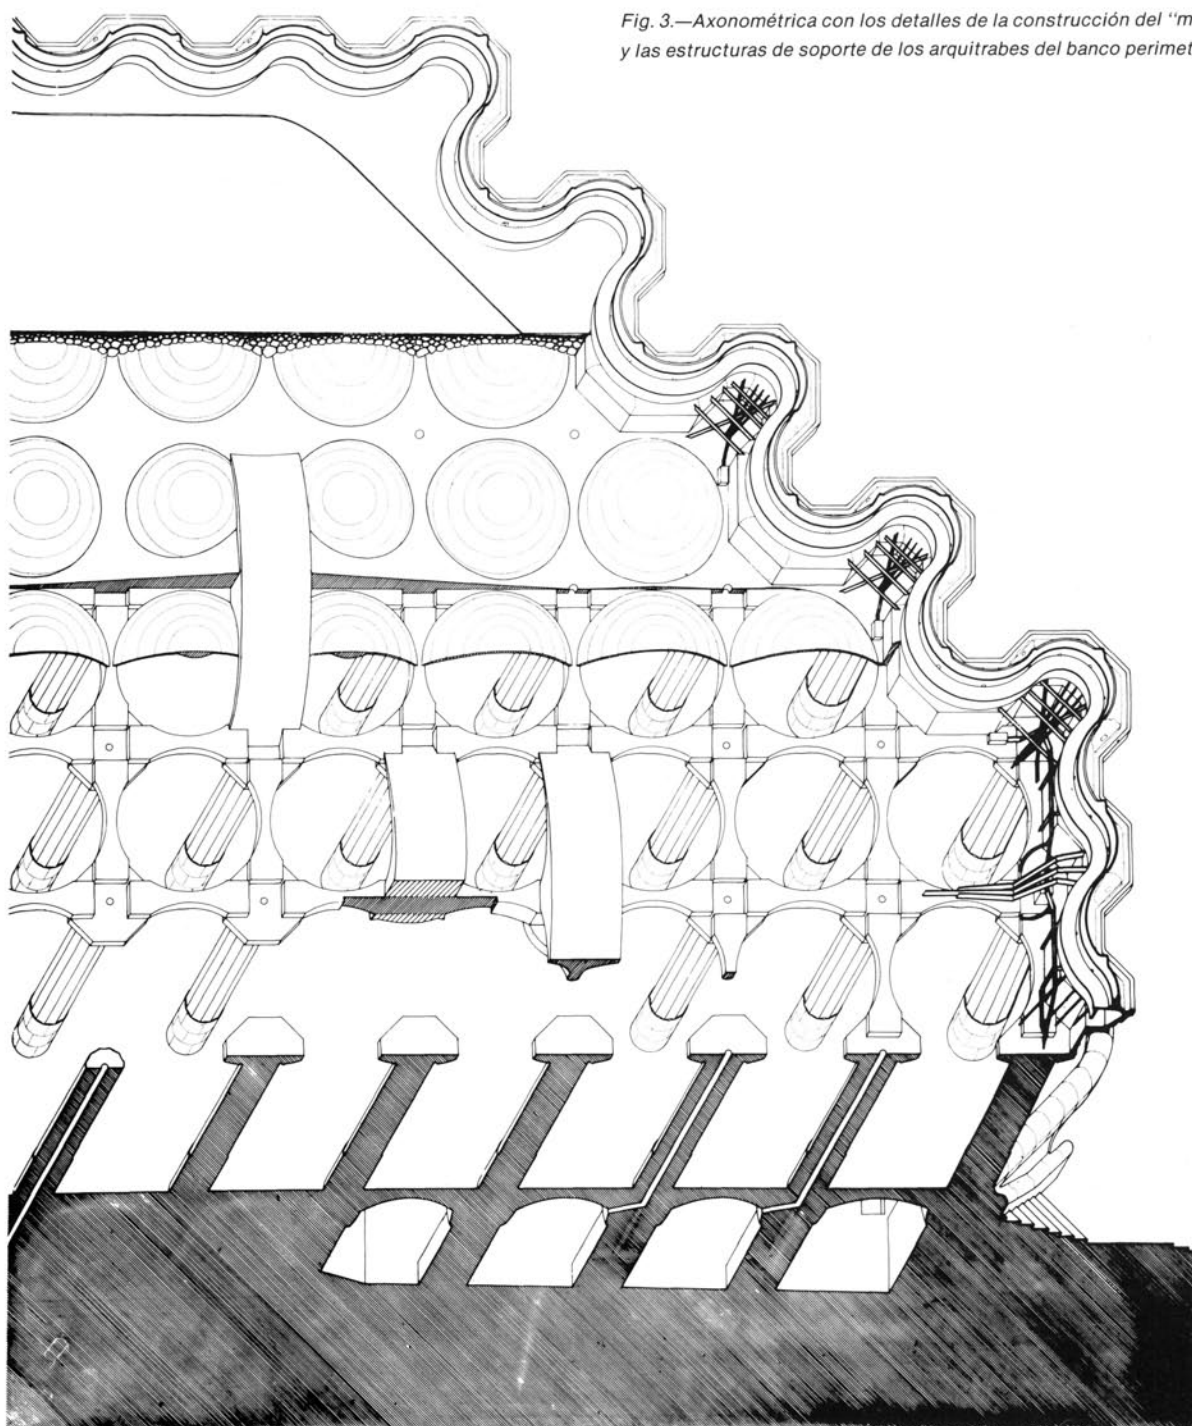
Fig. 3.—Axonométrica con los detalles de la construcción del "mecano" y las estructuras de soporte de los arquivates del banco perimetral.

Otra sorpresa, fruto de la prospección previa a la restauración, ha sido la estructura ingenitada por Gaudí para sustentar el entablamento perimetral de la plaza —que, como se ha dicho, es a su vez el remate posterior del banco—. Este entablamento, con su arquitrabe, friso y cornisa, tiene un vuelo y un volumen considerable. Sustentada sobre una estructura porticada formada por perfiles laminados de hierro en "I" y roblonados para sus uniones, esta estructura gana el voladizo necesario para su construcción. Su estructura principal se encontró en bastante buen estado, no así la estructura que estaba incorporada a la cáscara de fábrica de obra de su perímetro, formada a base de los flejes retorcidos. El buen estado de la armadura principal se supone que ha sido porque los flejes, que son de acero forjado —el cual es mucho más reactivo, es decir, más oxidable, que el acero laminado— han

actuado como armadura de sacrificio y han dejado intacta y en buen estado la estructura del pórtico principal.

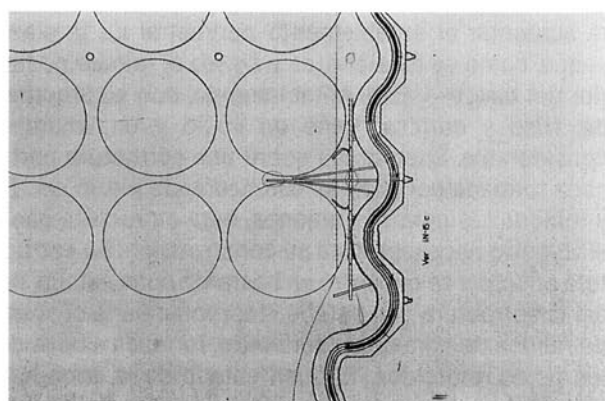
Esta estructura porticada se sustenta sobre unos pilares de obra, solución no muy ortodoxa, y sobre aquélla se apoyan los tres perfiles que soportan el voladizo por un lado y por el otro se empotra sobre los dinteles de la sala, anclados a ellos sobre un macizo. La estructura porticada está inclinada respecto a la vertical para absorber los empujes de todo el conjunto estructural.

Sobre los perfiles, en voladizo, corre otro perfil en "I" alabeado que sigue la orla del banco y que hace que la cáscara que se apoya en él, eche las aguas fuera del banco.

Fig. 7.—Detalle de la ingeniosa estructura de soporte del banco. (Planimetría Frutuós Mañá, arquitecto).

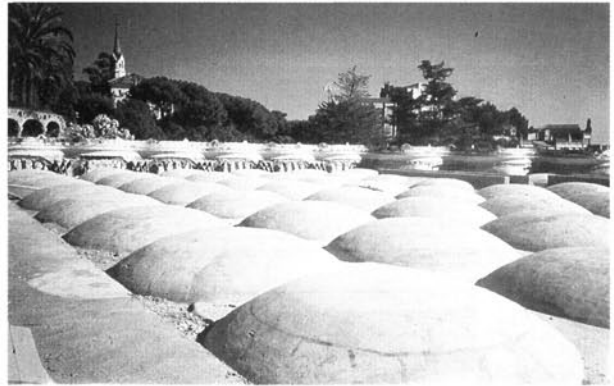
Fig. 8.—Vista de la plaza superior con los extradoses.

En cuanto a la impermeabilización de la cubierta el proyecto de restauración ha previsto una solución doble. En primer lugar, una capa de polibreal, aplicada directamente sobre el extradós de las cúpulas y dinteles de la cubierta, que actúa como barrera impermeable a las posibles condensaciones que pudiera originar la masa de relleno ligero (arlita expandida), situada sobre la fábrica de la cubierta; sobre este material de relleno una tela de PVC cubre e impermeabiliza todo el conjunto.

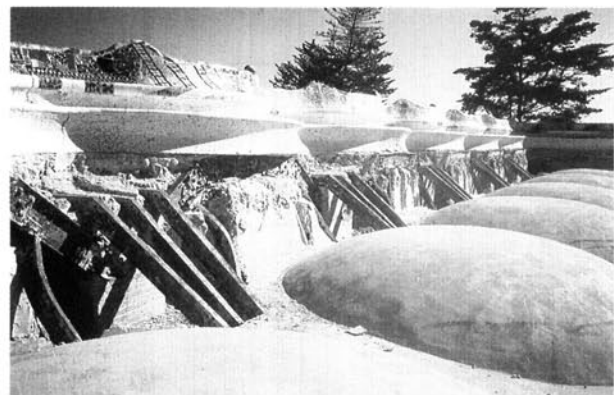
Fig. 9.—Estructura de sujeción del banco perimetral. (Foto Fructuós Mañá).

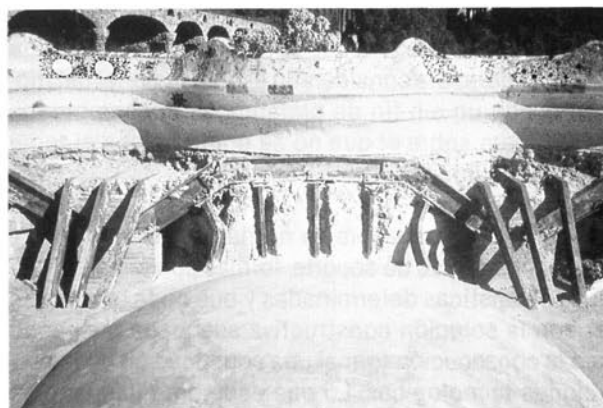
Fig. 12.—Detalle frontal del pórtico inclinado entre los conjuntos de jácenas en voladizo para el soporte del banco. (Foto Frutuós Mañá).
